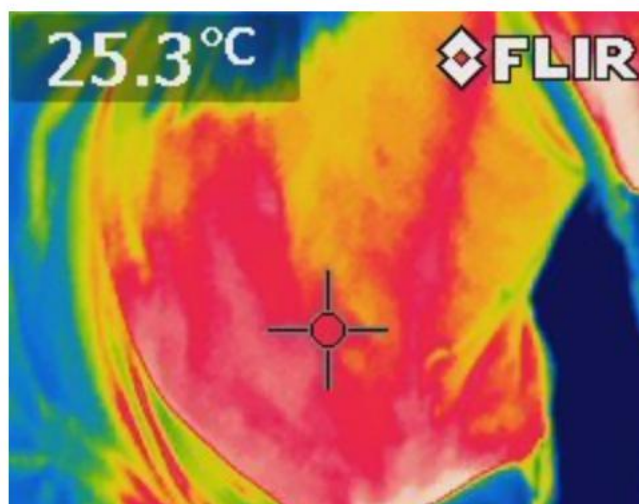
Eine Thermografiekamera kann aber auch Artefakte erfassen, so dass Erfahrung und Kenntnisse des Tieres bei der Diagnose eine große Rolle spielt. Falls Beine bandagiert oder Einreibemittel verwendet wurden, zeigt sich dies in Form von Bereichen mit erhöhter Temperatur. Da in der Regel von thermischer Symmetrie ausgegangen wird, muss ein anatomischer Bereich mit dem gleichen Bereich auf der anderen Seite des Körpers verglichen werden (beispielsweise äußerer Vorderlauf mit äußerem Vorderlauf).
